Sicherung der Betriebssicherheit durch Anlagenrevision

Austausch von Behältern, Schaltschrank, SPS und Software der Abwasserbehandlungsanlage ohne Produktionsausfälle bei der Hansa Metallwerke AG Stuttgart, Werk Burglengenfeld

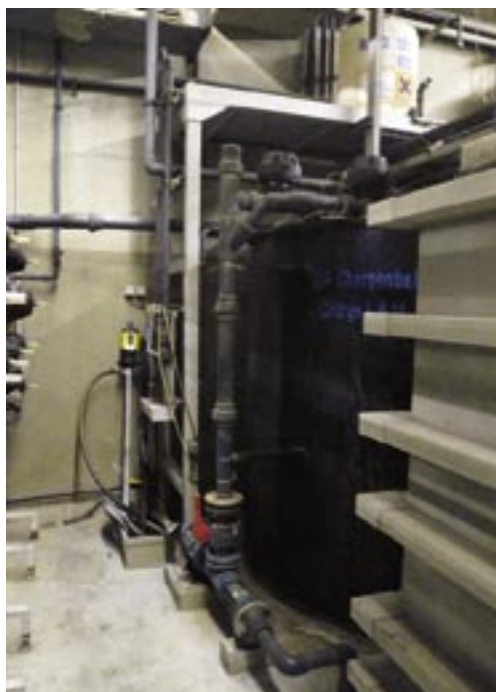
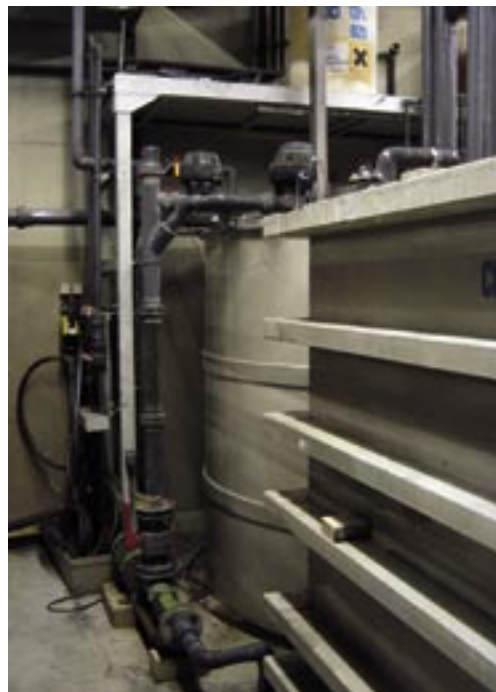
Durch chemische und mechanische Belastung waren zwei Behälter beschädigt und bereits notdürftig repariert worden. Außerdem war der Schaltschrank der Abwasserbehandlungsanlage durch die aggressive Luft angegriffen und bereitete vermehrt Probleme: Korrosion und Hardwareausfälle der SPS sowie der Steueraggregate ließen auf Dauer keine betriebssichere Steuerung der Anlage mehr zu.

Alter (links) und neuer Chargenbehälter

Der Ersatz der Chargenbehandlung (2500 mm im Durchmesser und 2000 mm hoch) bedeutete für die Monteure eine große Herausforderung, mussten doch umfangreiche vorbereitende Arbeiten durchgeführt werden:

- Sicherstellung der Chemikalienversorgung für die zweite Charge, um eine Entsorgung des anfallenden Abwassers weiter zu gewährleisten;
- Demontage der Anbauten am alten Behälter;
- Zerlegen des alten Behälters, der bei der Installation der Anlage als einer der ersten Behälter eingebracht und dementsprechend eingebunden worden war;

- Einbringen der neuen PPH-Behälterteile und Schweißen am Stellort des alten Behälters;
- Re-Installation der notwendigen Behälteranbauten und Chemikaliendosierung.

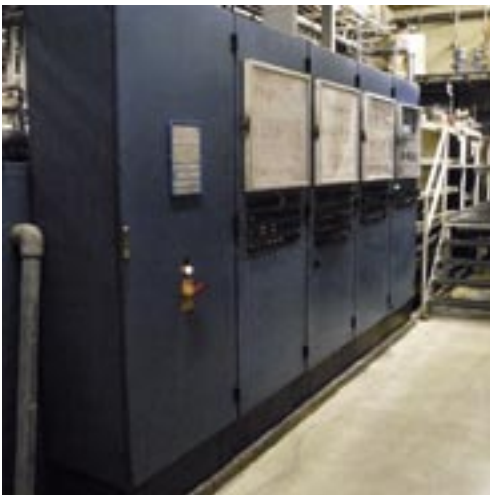
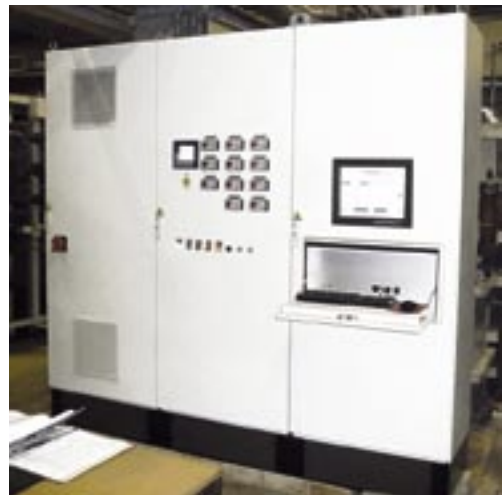
Der alte (links) und der neue Schaltschrank

Der Austausch des Schaltschranks wurde am folgenden Wochenende durchgeführt. Der neue Schaltschrank war bereits komplett vorgefertigt und betriebsbereit geliefert worden. Durch die eingeschränkte Einbringöffnung, die auch beim Tausch der Behälter die beschriebenen Kellerschweißungen erforderlich machten, war es notwendig, den Schaltschrank sehr kompakt zu bauen und den Sockel abzumontieren. Erst dadurch wurde es möglich den Schaltschrank in den Raum der Abwasseranlage zu transportieren.

Die alte Anlagenverkabelung wurde den Erfordernissen entsprechend gekennzeichnet und zwei kleinere Anlagensysteme an andere Stellorte umgesetzt. Damit war der Weg frei, den alten Schaltschrank nach Absprache am Wochenende abzuklemmen, beiseitezustellen und den neuen Schaltschrank, um 90° verdreht zum alten Stellort, zu montieren. Durch den geringeren Platzbedarf des neuen Schalt-

schranks ist nun auch eine Einhausung der Schaltanlage zu Vermeidung von Korrosion möglich. Auch hier war die sehr gute Vorbereitung der Garant für einen reibungslosen und termingerechten Ersatz der Anlagensteuerung.
